Archipel du Kvarner (Croatie)

Prospection-inventaire des sites ecclésiastiques et monastiques : campagne
2015

Martinšćica, île de Cres (cinquième campagne) : fouille de la grande église (Martinšćica 1-première campagne)

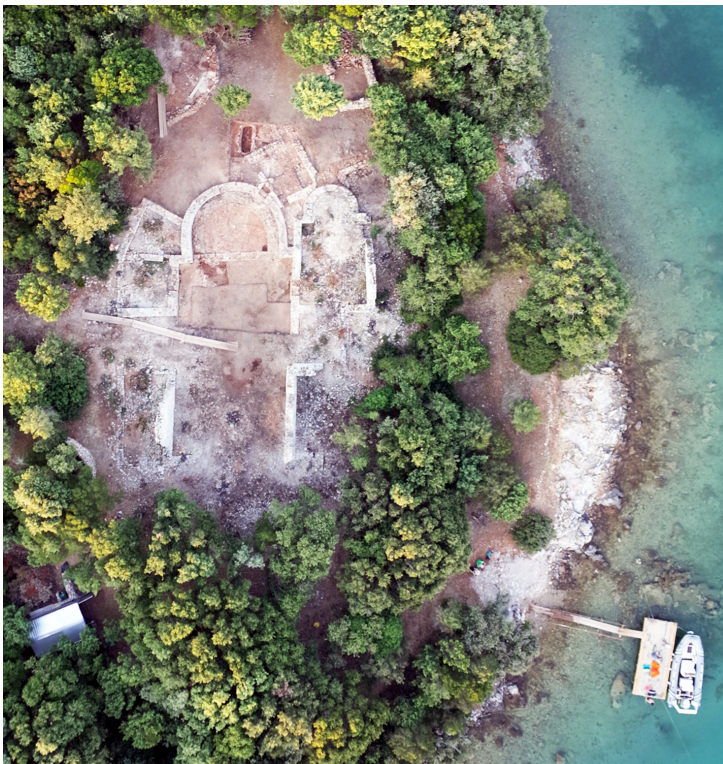
Fig. 1 - Martinšćica, vue générale de l'église à l'achèvement de la fouille 2015.

- 2 Le complexe antique et paléochrétien de Martinšćica fait l'objet de recherches archéologiques depuis 2011. À l'issue de la campagne 2014, qui a confirmé une phase de construction de l'Antiquité tardive de la *villa* maritime, avec la découverte d'une salle de réception en forme d'abside outrepassée – Martinšćica 2 –, nous avons opté pour une poursuite des recherches sur la grande église paléochrétienne de plan en croix grecque – Martinšćica 1 – (fig. 1).

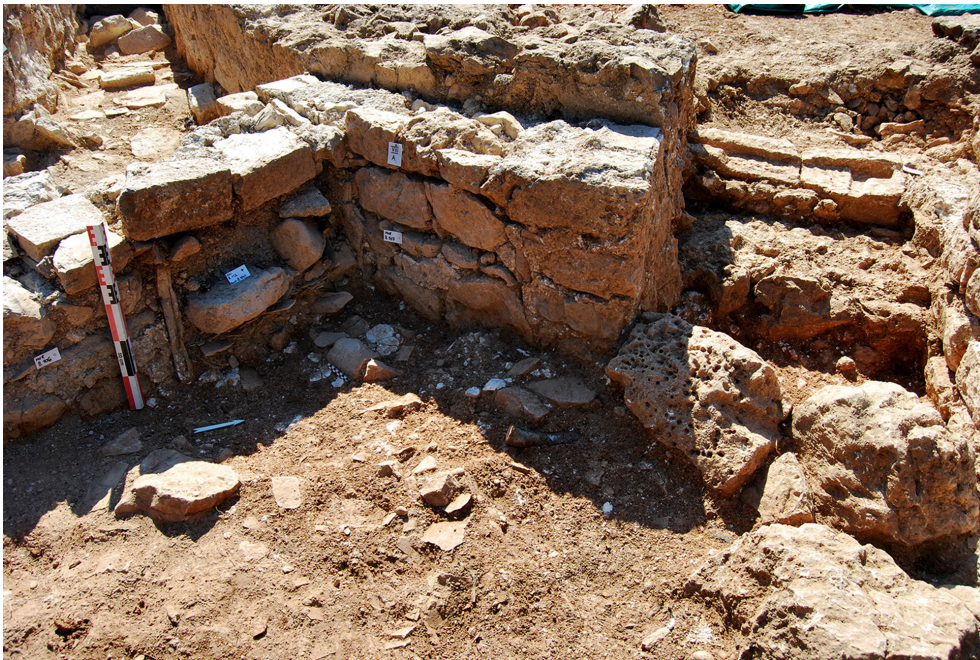
Fig. 3 – Martinšćica, Annexe VIIIa, détail des ouvertures 1.124 vers l'abside et 8.112 (obturée) vers l'Annexe VIId.

- 8 L'ouverture 1.124, insérée dans l'épaisseur du mur 1.100, est large de seulement 0,67 m au niveau du parement interne du mur 1.100, et de 0,80 m à son autre extrémité. Elle est aménagée non seulement dans l'épaisseur du mur 1.100, mais également entre deux maçonneries (8.102 et 8.107) de l'annexe VIIIa accolée à l'extérieur de l'abside (fig. 3).

- 9 Avec ces maçonneries, le passage entre l'abside et l'annexe VIIIa est profond de 1,50 m du côté nord et de 1 m du côté sud. Cette porte a été donc percée au moment de la construction de l'espace VIIIa, permettant ainsi une communication directe avec l'abside. Les montants de la nouvelle porte, en partie aménagés dans l'épaisseur de mur 1.100, sont lissés par un enduit blanc (1.1025) qui recouvre aussi les parements des murs 8.102 et 8.107 en suivant les contours des pierres des maçonneries. Le montant sud a été préalablement retailé, tandis que le montant nord a subi un reappareillage reconnu dans la maçonnerie 1.1023 ajoutée à la structure du mur 1.100. L'ouverture est encore soigneusement aménagée par l'insertion d'un seuil monolithe (1.1024) occupant tout l'ébrasement de l'ouverture (0,25 x 0,19 x 0,67 m) ; il est percé d'une profonde mortaise de 7 cm pour 6 cm de diamètre, ainsi que par la rainure servant d'insertion du chambranle de la porte, large de 5 cm et profonde de 3 cm. La rainure dans le bloc du seuil trouve son pendant (US 1.1026) incisé dans l'enduit 1.1025. Le seuil se situe au niveau du parement interne du mur 1.100. Les vestiges d'un petit emmarchement de trois ou quatre marches indiquaient que l'on descendait dans l'annexe VIIIa depuis l'abside.

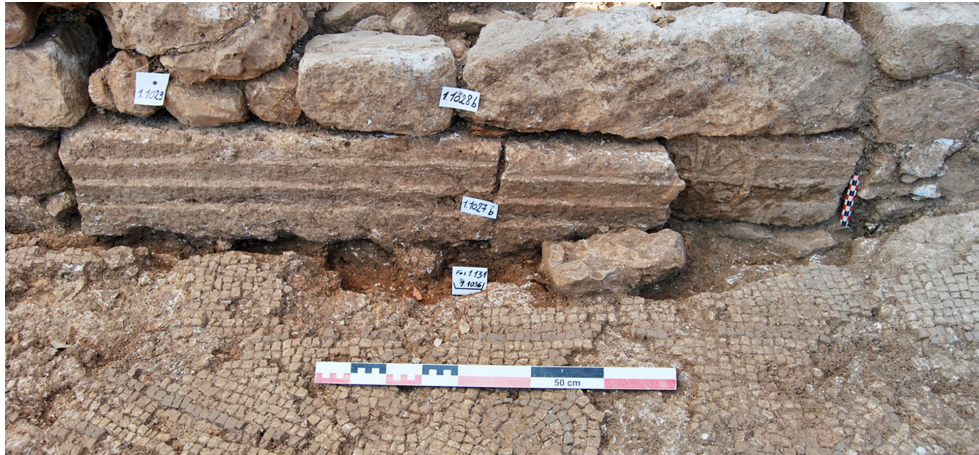
Fig. 4 – Martinšćica, linteau décoré d'un chrisme en remploi dans l'ouverture 1.103.

- 14 Le mur sud 1.102 est préservé sur 1,18 m de hauteur par rapport au sol 1.114 (côte altimétrique max. 4,36 m/nv). Une ouverture (1.103), aménagée dès la première phase de construction du mur, est conservée dans l'église cruciforme. Elle est située à 0,47 m seulement de l'angle créé par les murs 1.102 et 1.101. Cette porte de 1,60 m de large permettait d'accéder dans la partie latérale de l'avant chœur depuis l'extérieur, et, plus tardivement depuis l'annexe IIIa greffée contre l'église. Dans une seconde phase, l'ouverture est dotée d'un seuil formé par un linteau de porte en remploi (US 1.1027), avant d'être obturée dans un troisième temps. Le linteau de porte mouluré en remploi

(n° d'inventaire : LAPMAR. 15.17), placée à l'envers, est décoré d'un chrisme – une croix inscrite dans un cercle, doté d'un RHO sur le bras supérieur et d'une ALPHA et OMEGA « suspendues » aux bras latéraux de la croix (fig. 4).

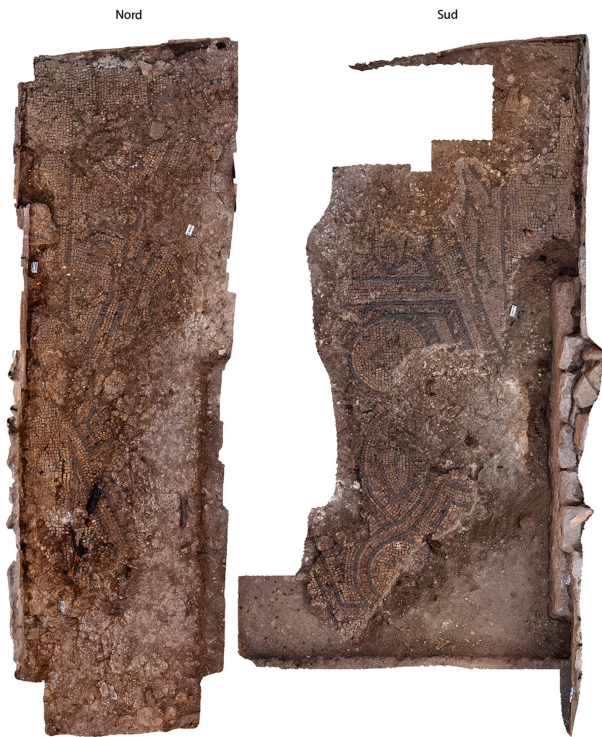
Fig. 5 – Martinšćica, orthophotographie du sol 1.114 de mosaïque de l'avant-chœur.

- 17 Le pavement de mosaïque est conservé partiellement autour du négatif de la plateforme surélevée du chœur liturgique (bêma), et ce davantage au sud (± 9 m²) qu'au nord (± 6 m²). Les deux champs sont donc séparés par l'espace de la plateforme disparue. L'état de conservation n'est pas très bon mais, bien qu'ils ne soient pas

contigus, les deux secteurs présentent un décor dont on distingue le schéma directeur et qui doit se lire ensemble (fig. 5).

- 18 Le support apparaît comporter deux couches, l'une inférieure en mortier chargé de tuileau couleur saumon, la seconde supérieure correspondant au lit de chaux plus blanche de fixation en surface. La réalisation est soignée et de belle facture. Le fond du pavement est réalisé à l'aide de tesselles blanches en calcaire et forme une bordure faite d'une quinzaine à une vingtaine de rangées de tesselles tant au nord, qu'à l'est et au sud. Les motifs sont réalisés au moyen de tesselles noires ou bleues nuit, de tesselles de pierre grise et de deux teintes de rouge/rose en terre cuite. Au nord-est l'angle du chevet est occupé par un triangle rectangle dessiné par un filet rouge et un filet noir ; de ce dernier filet noir interne émergent des boutons de roses rouges portés par trois sépales noirs et dont les tiges noires se recourbent formant à l'est un petit rinceau. Son pendant sud-est, dessiné par une corde faite de deux filets gris, deux filets rouges et un filet noir, encadrerait les longues tiges noires et rouges d'une plante portant une fleur rouge en bouton dans l'angle ouest. Le départ vers l'ouest du triangle nord suivant – isocèle et aplati – se devine et son contour est le même (filet rouge/filet noir). Ces deux triangles occupent en fait les écoinçons laissés libres par un grand losange qui s'étend vers le sud, bordé par un cordage fait d'un triple filet rouge cerné de simples filets noirs ; il contenait un plus vaste motif couvrant semblant entrelacé. Il faut se reporter au sud pour mieux le distinguer : à l'intérieur du losange, un caisson hexagonal aplati était flanqué par deux petits triangles. Un seul de ces derniers est préservé, il est occupé par un bouton de fleur lancéolé au cœur gris, cerné d'un filet rouge et d'un noir, naissant au cœur de tiges noires se recourbant symétriquement au-

dessus et autour de lui. L'hexagone contient un entrelacs naissant de la bordure cordée et dont les croisements dessinent un fuseau central allongé accosté de quatre boucles circulaires. Le fuseau est timbré d'un motif emboîté identique marqué au centre d'une ligne noire et entouré d'une frise crénelée rouge presque rayonnante. Le seul médaillon conservé est timbré d'un carré sur la pointe à contour et cœur noir autour d'un dégradé rouge/rose-gris.

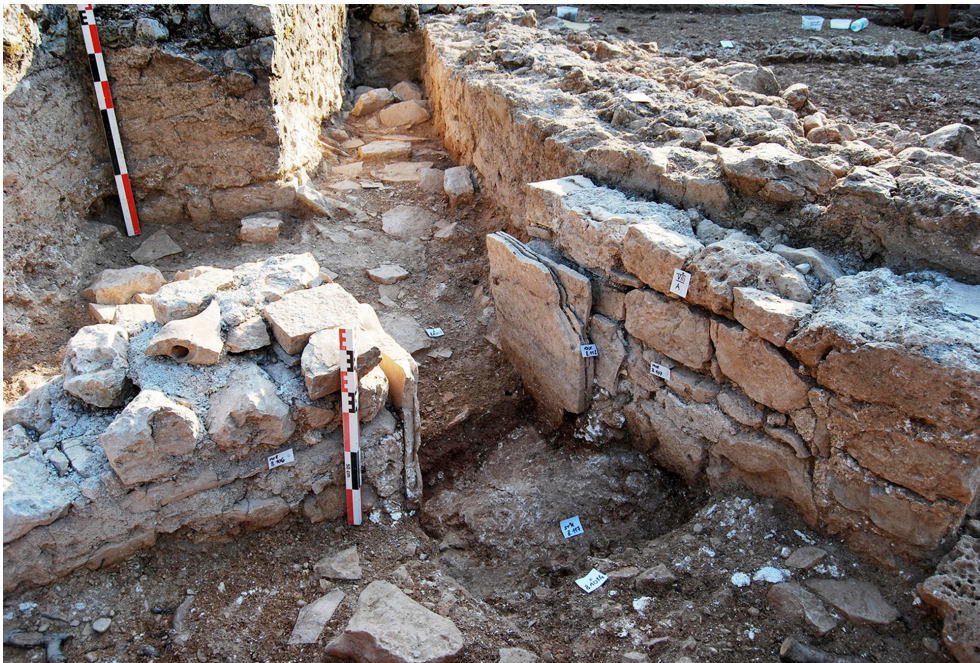
Fig. 6 – Martinšćica, détail de l'ouverture 8.112 entre les Annexes Villa et d.

- 23 L'ouverture (8.112), créée par la tête du mur 8.106 et l'extrémité ouest du parement sud du mur 8.107, permettait la communication avec l'espace VIIIId, confiné entre l'espace VIIIA, l'abside 1.100 de la grande église et l'absidiole 2.100 de Martinšćica 1bis (fig. 6).

- 24 L'ouverture de faible largeur – 0,67 m – est encadrée par deux dalles calcaires dressées de chant de part et d'autre, formant ses tableaux. Les dalles sont fichées dans l'US 8.1014 et elles créent ensemble un passage de seulement 46,5 cm de largeur. Les dimensions de la dalle sud sont 0,65 x 0,60 x 0,05 m, tandis que la dalle nord est légèrement plus petite 0,50 x 0,55 x 0,06 m. L'ouverture a été partiellement comblée par l'us 8.1003 sur une hauteur de 0,43 m, avant d'être recouverte par une maçonnerie de bouchage 8.1011 (h. 0,14 m) (fig. 3). Le bouchage est composé de quelques blocs taillés et équarris, proche des blocs de la maçonnerie du mur 3.104. Il s'agit probablement de remploi de moellons de la villa antique des III^e-IV^e siècles.

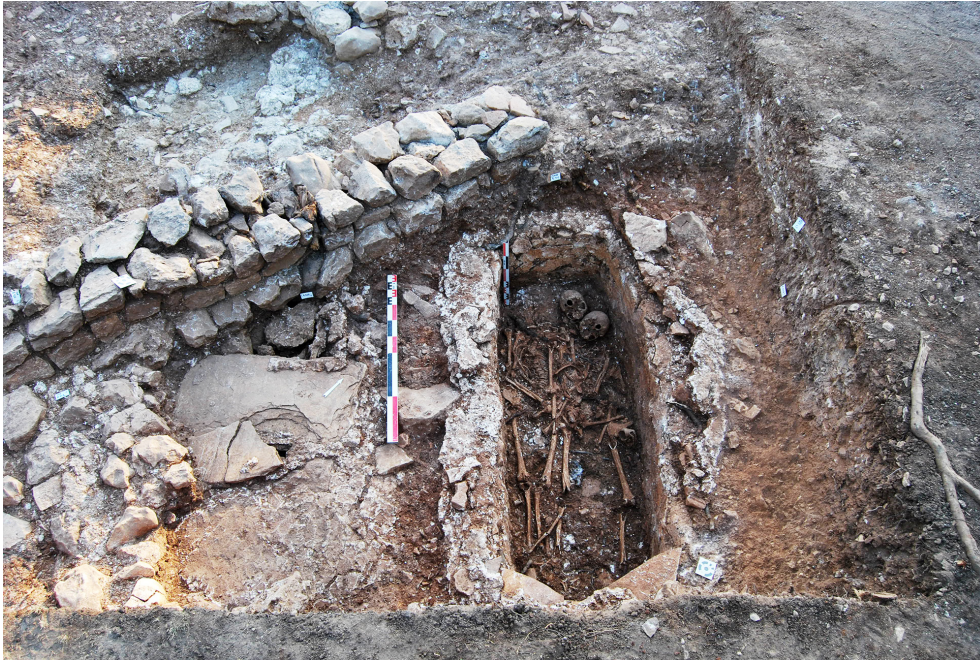
Fig. 7 – Martinšćica, tombes maçonnées 8.101 et 8.109 au chevet de l'église, en partie recouverte par l'Annexe VIIIa.

- 33 Les tombes 8.101 et 8.109 se situent côte à côte, à l'ouest du mur 8.104, dans l'axe de l'abside, et sont orientées nord-est-sud-ouest selon la grande orientation du site (fig. 7). Les deux tombes sont construites dans une couche argileuse, de couleur rougeâtre, probablement le terrain naturel retourné (US 8.1009). Les maçonneries des tombes sont composées de moellons non taillés, liés par un mortier abondant ; les parements internes sont aménagés, tandis que les côtés extérieurs épousent la forme des fosses. Le mortier de liant est lissé sur les parements internes formant une sorte d'enduit de revêtement. Les deux tombes sont fermées par une couverture composée de grandes dalles calcaires non taillées posées à plat et abondamment liées au mortier. Seule la tombe 8.101 a été fouillée ; elle contenait deux individus qui ont été successivement déposés dans la tombe. L'individu numéro 1 est postérieur à l'individu 2, dont un des ossements a été prélevé pour l'analyse C14. Les deux individus sont masculins d'après l'étude anthropologique.

- 34 Les deux tombes sont couvertes par la couche 8.1004, qui est à son tour couverte par l'aménagement de la structure 8.113. Cette structure s'appuie contre le mur 8.104 et recouvre aussi la tombe 8.109. Elle est composée de blocs non taillés, rangés sur une seule assise et liés par un mortier compact. La structure est reconnue sur 0,60 m de largeur et 0,95 m de longueur. Son extrémité sud est alignée avec la tête du mur 8.104, créant ainsi un passage étroit en lien avec l'ouverture 8.114. Son pendant sud (8.108) est construit dans le prolongement du mur 8.105 de l'annexe VIIIa, et conserve sa largeur initiale de 0,55 m – sur une longueur reconnue de 0,80 m. Le passage créé par la structure 8.113 et le mur 8.108 est large de 0,45 m pour un segment reconnu de 1,10 m en comptant l'ouverture 8.114. À ce stade de la fouille, nous ne savons pas comment fonctionne cet aménagement, singulier par son étroitesse, assurément postérieur à la construction des premières annexes du chevet de l'église.

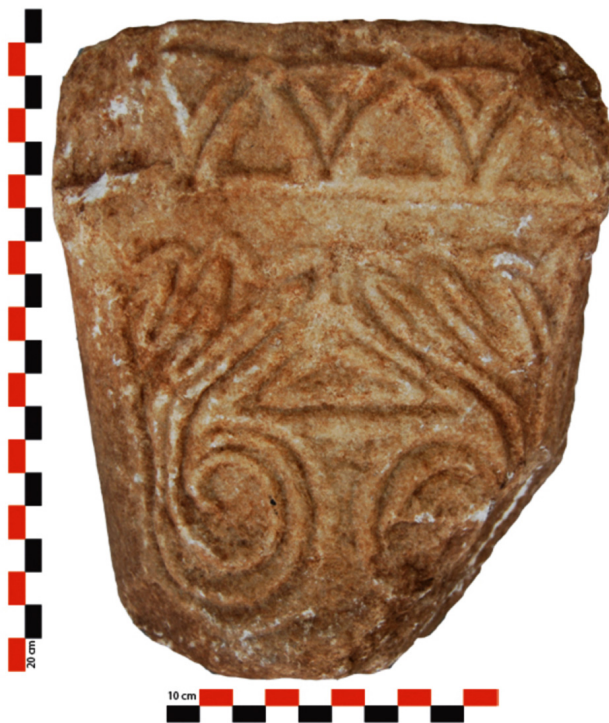
Fig. 8 – Martinšćica, chapiteau quadrangulaire en marbre blanc découvert au chevet de l'église VII^e-VIII^e s. ?

Mais aussi séduisante soit-elle, cette hypothèse ne répond pas à l'ensemble des questionnements posés par les phases tardives du site – datables dans l'état actuel des recherches du VII^e, peut-être de VIII^e s. – que l'on observe dans les derniers niveaux d'occupation de la *villa*, dans l'aménagement et la multiplication des annexes de l'église et par le mobilier lapidaire (fig. 8).

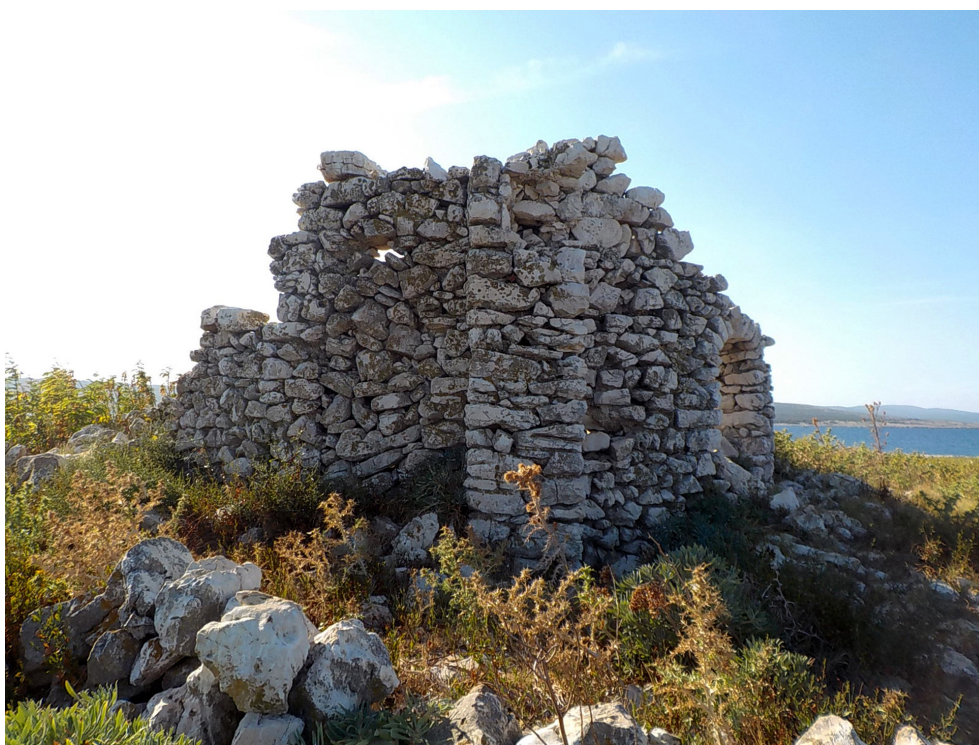
Fig. 10 – Mali Ćutin, vestiges de l'abside vue depuis le sud-est.

- 48 L'îlot de Mali Ćutin se situe à moins de deux kilomètres de la côte orientale de l'île de Cres (fig. 9). Il est de forme allongée, d'environ 660 x 200 m, sans relief, inhabité et dénué d'arbres. La ruine occupe sa partie la plus large au sud. Il est rapidement apparu que les vestiges sont ceux d'une abside d'église, à l'intérieur de laquelle a été aménagée une cabane en pierre. L'abside, de plan semi-circulaire, est conservée sur plus de deux mètres d'élévation ; elle est percée d'une baie axiale encadrée par une lésène de part et d'autre (fig. 10). On peut encore reconnaître dans la végétation l'épaulement sud, achevé par une lésène et le départ du mur gouttereau sud, également scandé par au moins une lésène.

- 49 Le mode de construction en *opus incertum* et le parti architectural – abside semi-circulaire et lésènes – plaident en faveur d'une construction de l'Antiquité tardive ou du haut Moyen Âge.
- 50 Nous projetons en 2016 d'établir un état de lieux par des premiers relevés topographiques à l'issue d'un travail de débroussaillage. La question qui se pose, outre l'intérêt architectural d'un monument inédit de datation haute, est celle de sa fonction : église votive, ermitage, autre ? À l'issue de ce travail, le site sera inscrit à la carte archéologique de la région.

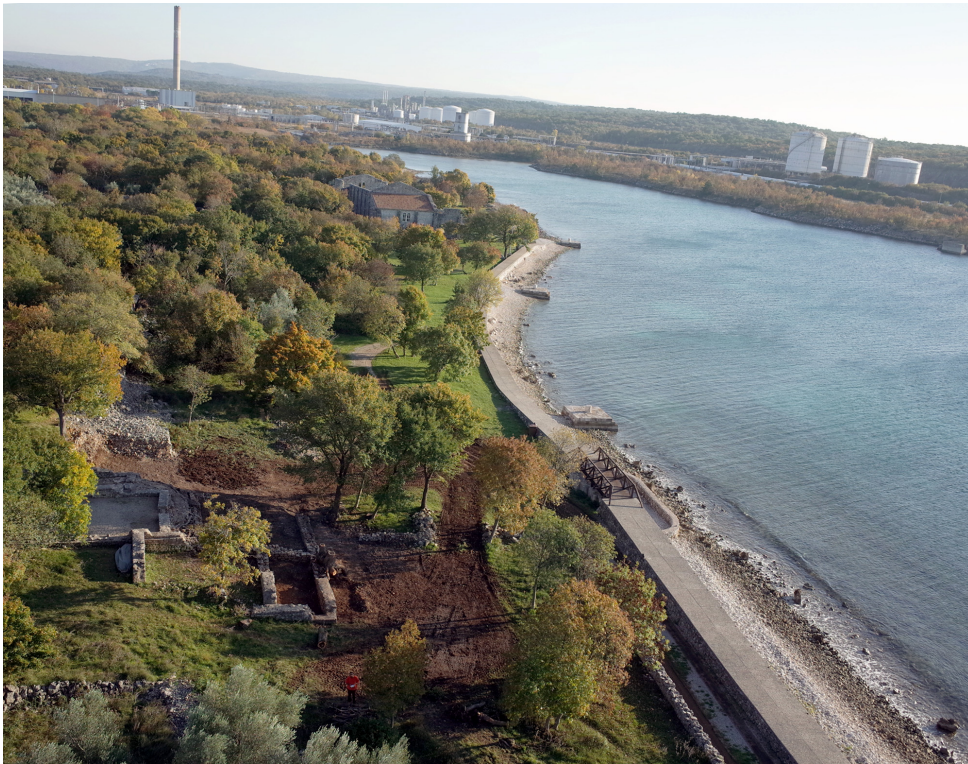
Fig. 11 – Mirine-Fulfinum, vue générale du site depuis le nord.

Les vestiges de « l'église à trois absides » et le complexe antique antérieur apparaissent au premier-plan ; la ville antique de *Fulfinum* est située entre l'industrie à l'arrière-plan et le complexe paléochrétien de Mirine.

moitié du V^e siècle (fig. 11). Contrairement aux hypothèses antérieures selon lesquelles cette église aurait été construite postérieurement à l'abandon de la ville, les nouvelles recherches démontrent au contraire que l'église et la nécropole – avec ses mausolées – sont contemporaines d'une occupation tardive de la ville jusqu'au VII^e siècle.

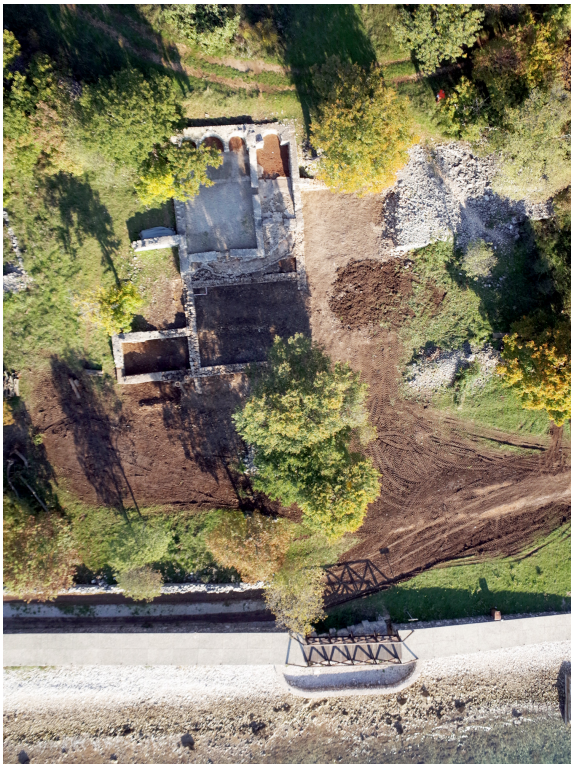
Fig. 13 – Mirine-Fulfinum, vue générale du complexe de « l'église à trois absides ».

- 54 Le complexe ecclésial paléochrétien – possiblement monastique au Moyen Âge – est renforcé postérieurement, entre le IX^e et le XI^e siècle, par un second édifice cultuel situé à environ 150 m au nord et construit dans les vestiges d'un complexe suburbain antique (fig. 13).

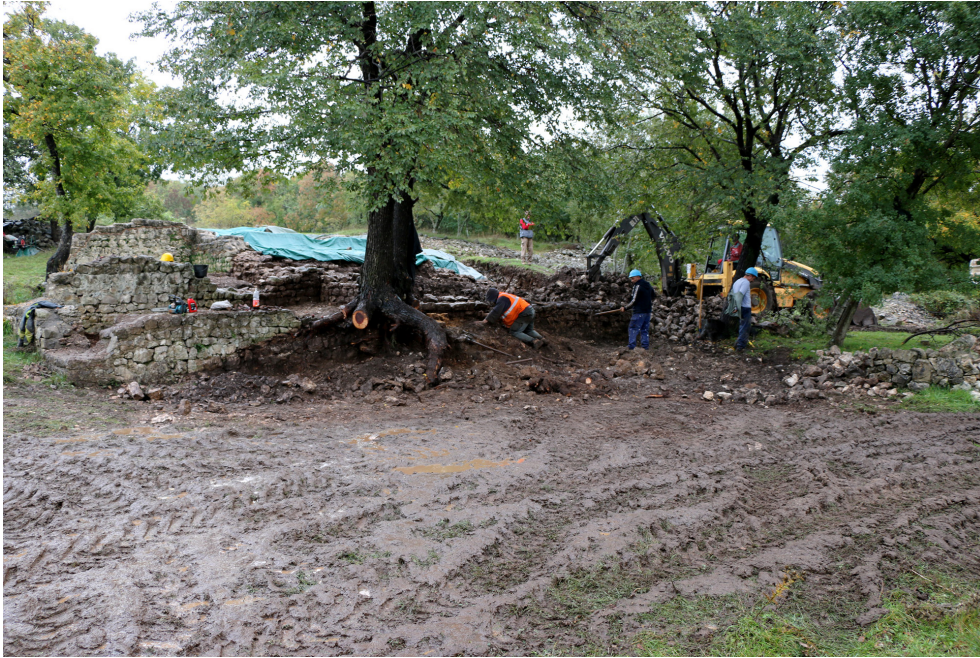
Fig. 15 – Mirine-Fulfinum, travaux préparatoires à la fouille.

- 57 Aussi, c'est sur la base de ces premiers résultats de fouilles et des prospections géophysiques que nous avons projeté une poursuite des recherches archéologiques. Les principaux objectifs sont de déterminer la place de l'église haut-médiévale dans la topographie générale du site et la chronologie de l'occupation du complexe antique. Mais en préalable, la campagne 2015 a été consacrée aux travaux préparatoires (fig. 15).

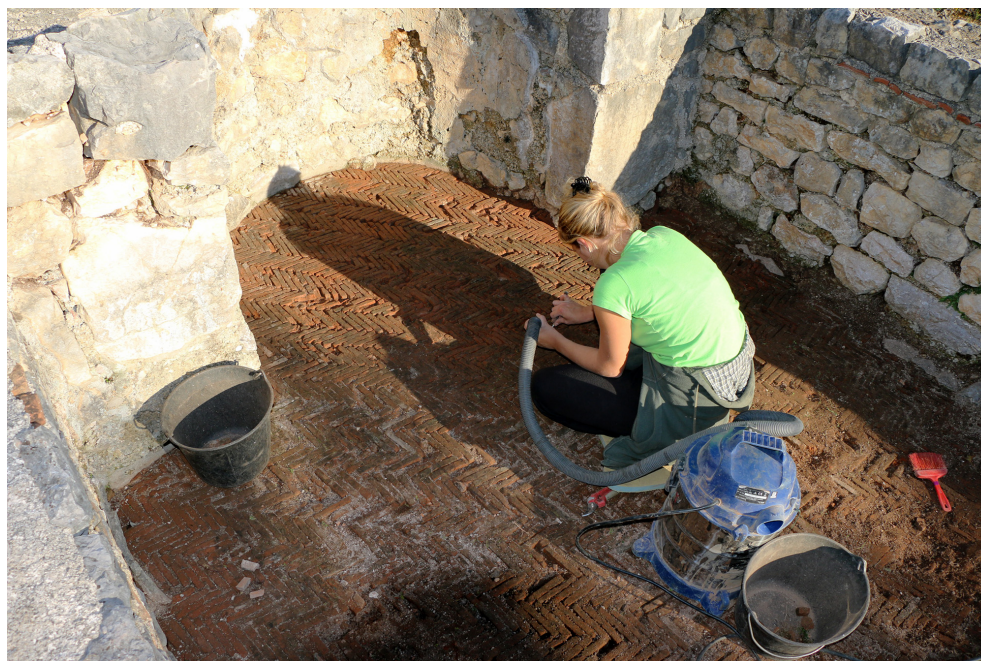
Fig. 16 – Mirine-Fulfinum, nettoyage du sol antique en *opus spicatum* réutilisé dans l'église.

- 58 En effet, hormis la partie du chevet et de la nef dégagée lors des dernières fouilles, le site était recouvert d'un tas d'épierrement conséquent. Le travail de terrassement mécanisé sous surveillance archéologique a permis d'évacuer près de 160 m³ de remblai avant d'atteindre les couches et les structures archéologiques. Dans le même temps, nous avons entrepris le nettoyage des structures découvertes précédemment, notamment le sol antique en *opus spicatum* réutilisé comme le sol de l'église haut-médiévale (fig. 16), avant de compléter leur documentation et d'assurer leur conservation par la pose de géotextile et un remblaiement partiel. Les travaux ont été suivis par l'élaboration d'une documentation par photo drone, effectuée en collaboration avec Miro Vuković de l'Université de Zagreb.
